## 旧江戸城を歩いてみませんか

## 文化財めぐりコース

# 文化財めぐりコース

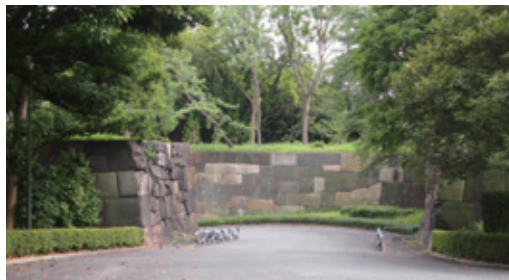
御書院門とも呼ばれ、この門を出ると本丸御殿玄関に出ます。かつては、古写真のように二重櫓や多聞櫓に取り囲まれた厳重な守衛を設けていました。しかし、文久3年（1863）の火災で類焼し、現在は表面が焼けた石垣だけが残っています。

現在の中雀門（今は石垣のみが残ります。）

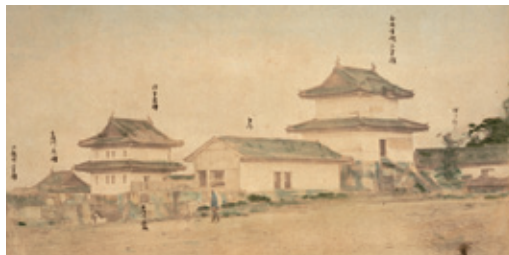
明治4年（1871）の中雀門周辺  
※重要文化財 旧江戸城写真帖「本丸書院二重櫓及重箱櫓図」東京国立博物館蔵

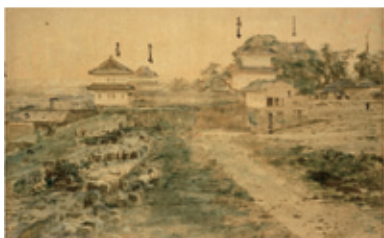
手前の平面の地が本丸跡。右奥に見える富士見櫓はかつて、城内で一番富士山の眺望が良いといわれていました。  
※重要文化財 旧江戸城写真帖「本丸重箱櫓、書院門渡櫓、書院二重櫓図」東京国立博物館蔵

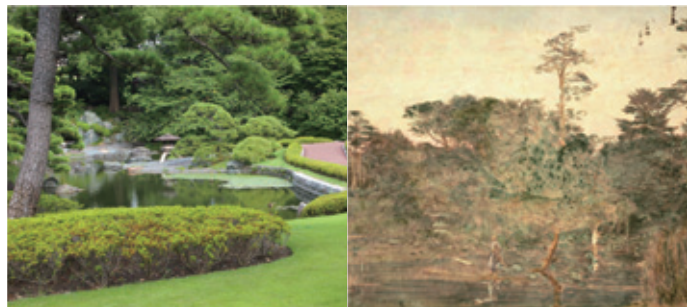
江戸城二の丸と三の丸は、将軍世子や大御所（隠居した前将軍）などが居住する御殿があり、寛永13年（1636）に完成した御殿には、小堀遠州作といわれる庭園がありました。慶応3年（1867）に二の丸御殿が焼失した後荒廃していましたが、昭和35年（1960）の閣議決定で皇居東地区の旧江戸城本丸、二の丸及び三の丸の一部を皇居付属庭園として整備することとなり、昭和43年（1968）に現在の庭園が造られ、一般公開されました。この庭園は、9代将軍家重時代の庭絵図面を基に回遊式庭園として復原されました。現在は各都道府県の木など様々な植物が多数植えられ、訪れる人の目を楽ませてくれます。

現在の二の丸庭園

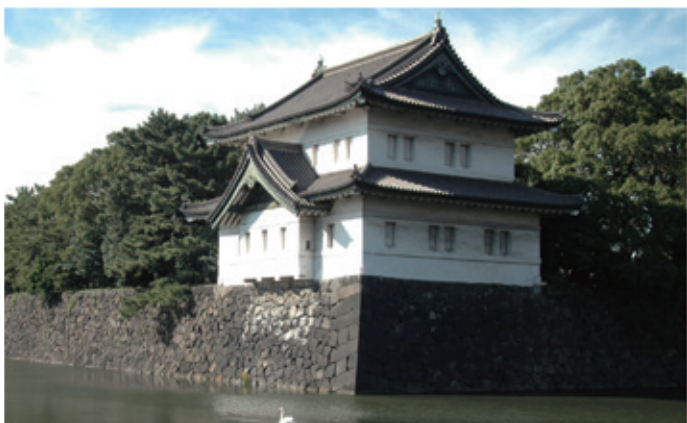
桜田巽櫓とも呼ばれ、櫓の中には鉄砲、弓、長柄、持筒などが備えられていました。江戸城には隅櫓だけでも20基以上ありましたが、現存しているものは桜田二重櫓のほか、富士見（三重）櫓、伏見（二重）櫓の三基のみです。

現在の桜田二重櫓

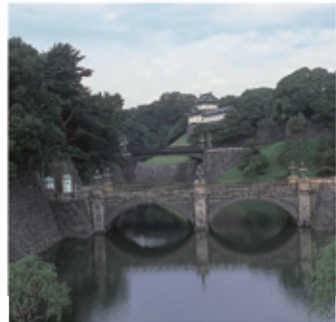
この地点は、江戸城西の丸に位置し、手前の橋が西の丸大手門、奥の橋が西の丸下乗門に位置します。二重橋の由来は、堀が溪谷のように深く、奥の橋桁が上下二重構造となっていたために、この名が付けられたのですが、いつからか手前の石橋と奥に見える鉄橋が二重に見えることから、これらを総称して呼ぶようになりました。

現在の石橋は明治20年（1887）、奥の鉄橋は明治21年（1888）に架け替えられています。

現在の二重橋

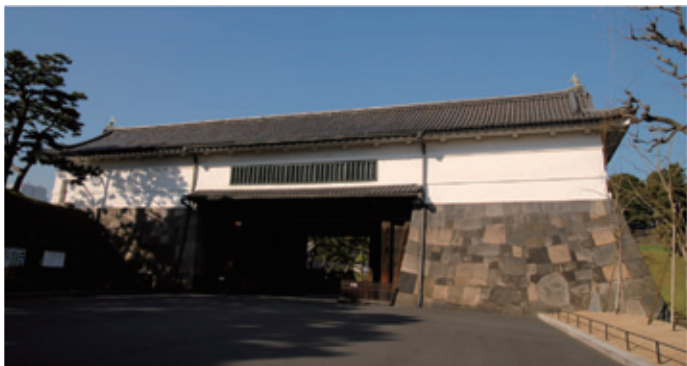
この門は、古くは小田原口といい、この地域に古東海道が通っていたことをうかがわせます。そのため、ここが江戸城防備上重要な拠点となり、かなりの規模の門となったと考えられます。この門は、寛永期に建設されたようですが、現在の門は寛文3年（1663）に再建されたものが基となっています。

現在の外桜田門

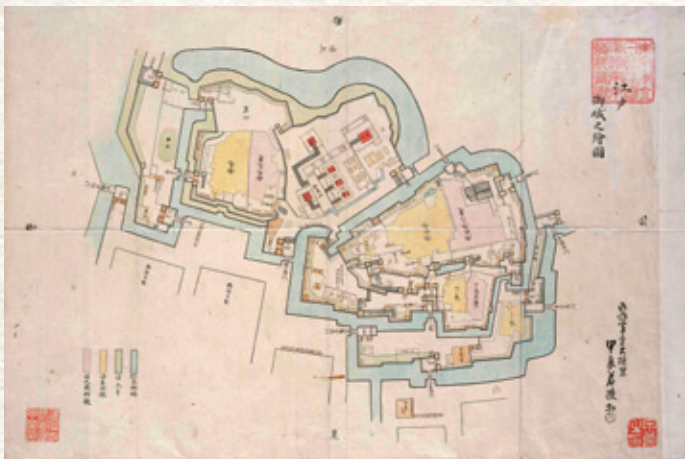
吹上を除く江戸城内郭のほぼ全域が描かれています。本丸・二丸・三丸の地域は今の東御苑、西丸・紅葉山の地域は今の皇居宮殿の区域に当たります。地形は当時も現在もほとんど変わっていません。地名や建物も当時のものが随所に残っていることが分かります。

江戸御城之絵図（作図年代不明）

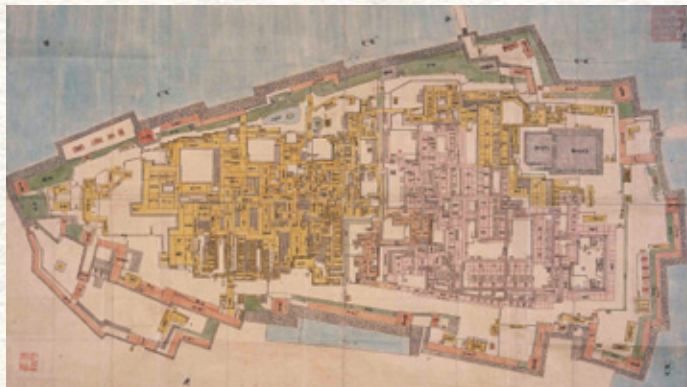
本丸御殿は江戸幕府の政務が行われた場所であり、将軍が日常生活を送った場所でもある、江戸城の中核です。図のオレンジの部分が表と中奥、ピンクの部分の辺りが大奥です。図の左から右まで、つまり本丸御殿の南北は約500mであったといわれています。この図は明暦の大火（1657）で焼失した後、明暦の大火前まであった天守閣はなく、天守台だけが描かれています。

江戸城御本丸御表御中奥御大奥総絵図（万治度）

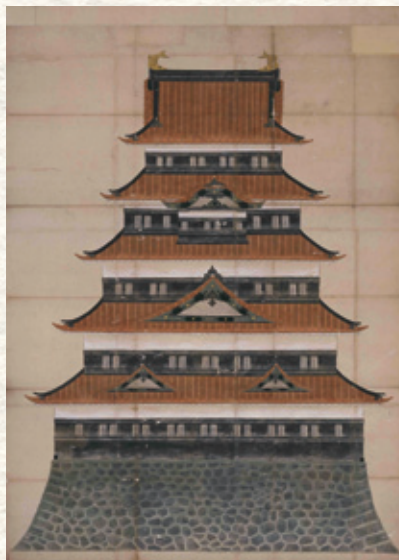
江戸城に天守閣がそびえていたのは、徳川家康が慶長12年（1607）に造営し、元和9年（1623）に2代将軍徳川秀忠が、寛永15年（1638）に3代将軍徳川家光がそれぞれ再建してから、明暦3年（1657）の大火で焼け落ちるまでの僅か51年だけでした。この図は明暦の大火で焼け落ちた後、正徳年間頃（1711-16）、新井白石を中心に4度目の造営計画が持ち上がりましたが、再建されなかった天守閣の再建築の図といわれています。外観5層、内部は穴蔵を含めて6階で、石垣を除いた部分の建物の高さは約44.8m、日本の天守閣の中では最大規模のものでした。

江戸御城御殿守正面之絵図（正徳度）
